1 阜阳欣奕华材料科技有限公司 “2019·3·15”氮气窒息事故调查报告

省事故调查组⁴

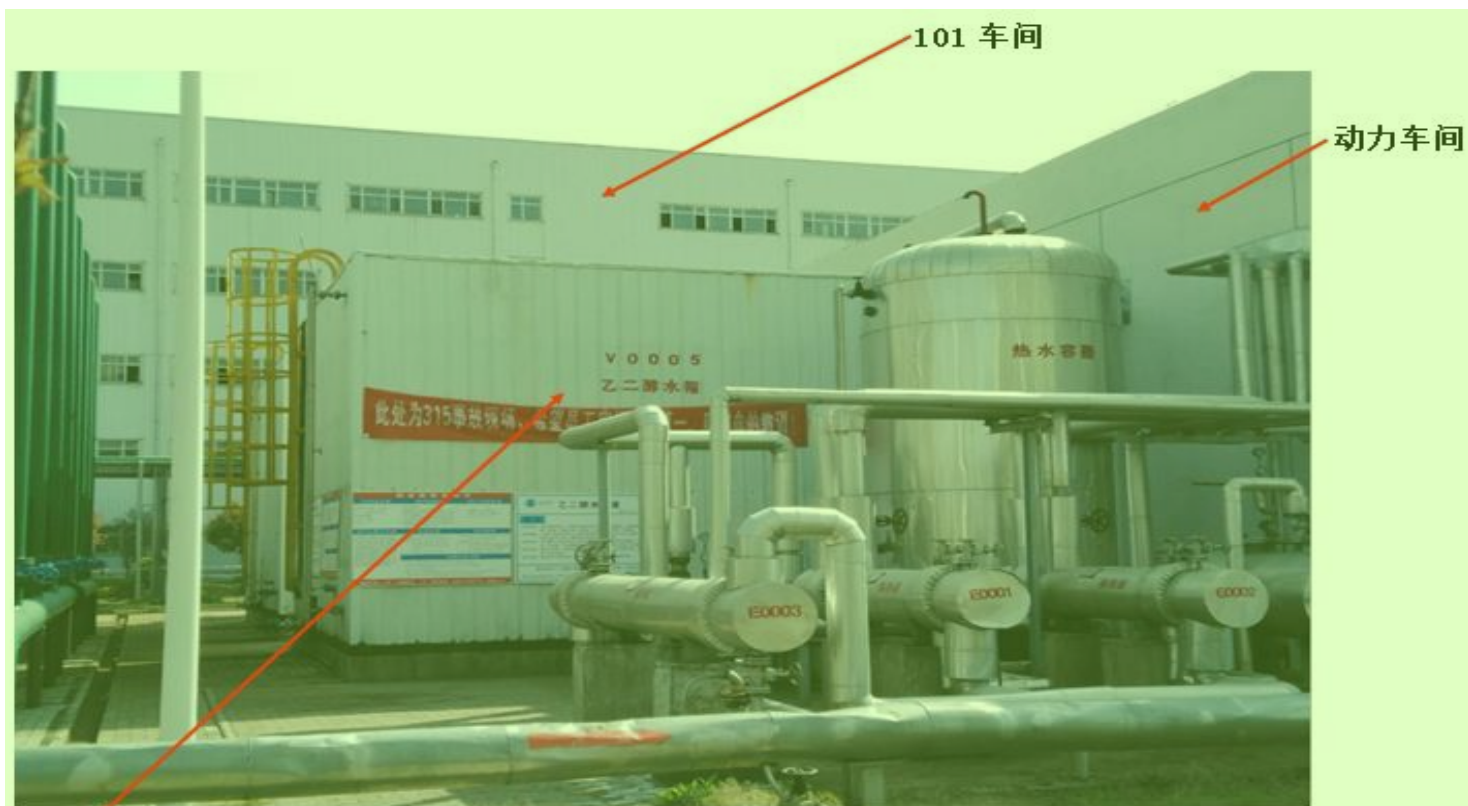
图 1: 乙二醇水箱现场照片¹

该起事故发生在欣奕华公司编号为 V0005 的乙二醇水箱内³（以下简称乙二醇水箱，图 1），该水箱为长方体结构，尺寸为 600cm×550cm×500cm，主体材质为 16Mndr，外层为低温橡塑板保温层，工作介质为 30~40%的乙二醇水溶液，主要功能是为显

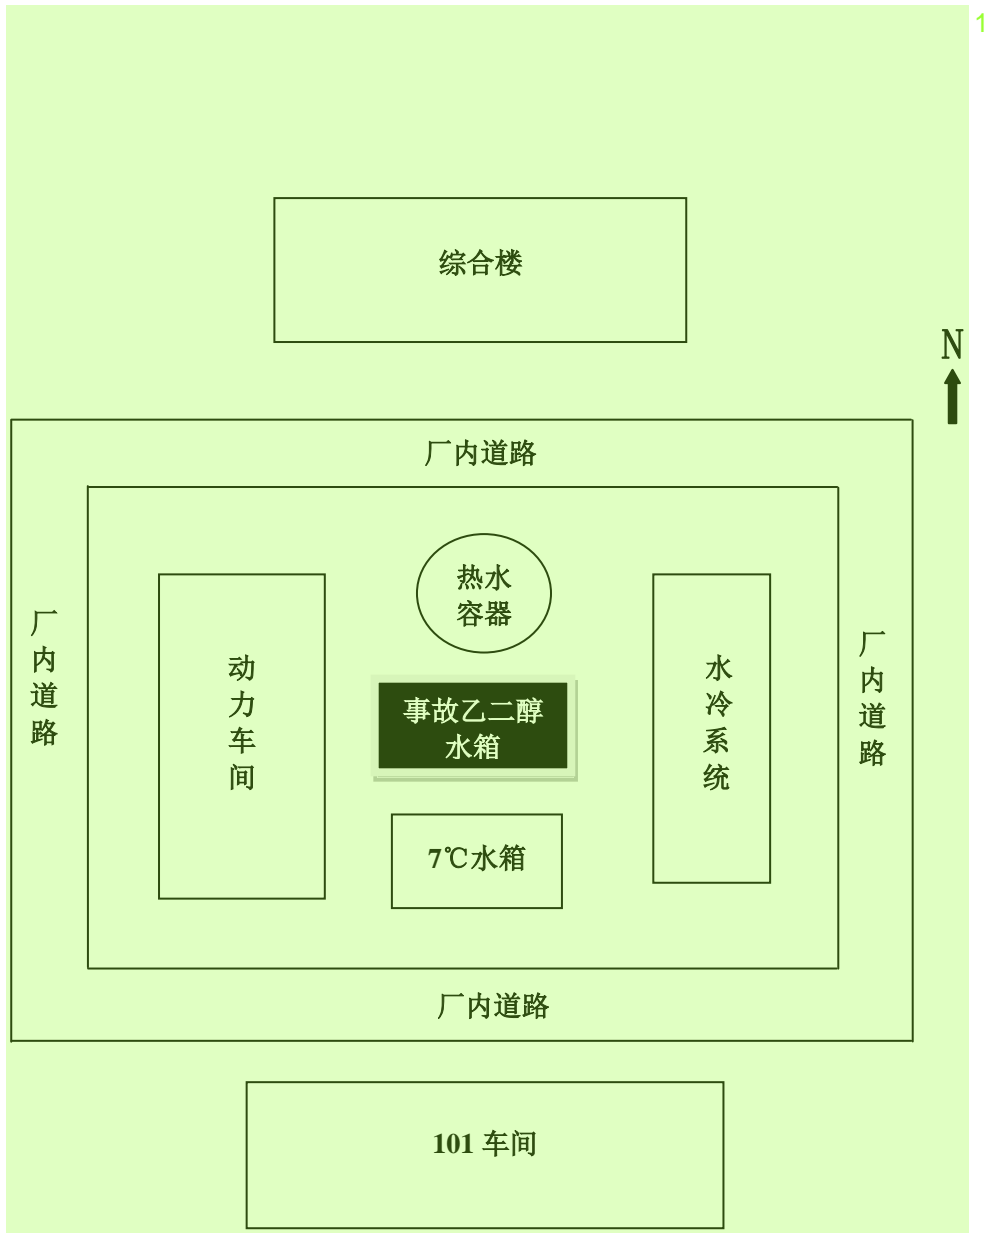
图 2: 乙二醇水箱周边设施平面示意图¹

乙二醇水箱北面紧邻一圆柱体热水容器,南面紧邻长方体¹
7℃水箱,西面为动力车间、东面为水冷系统(图 2)。水箱底
部坐落于高度约 30cm 的水泥基座上;顶部设有尺寸为
60cm×60cm 的方形人孔(图 3),人孔下方水箱内壁设有无护栏
钢制竖梯;水箱东侧外壁设有带护笼的钢制竖梯,距地面约 40cm
处设有一个排污阀;靠近动力车间一侧距顶部约 15cm 处有两根
乙二醇水溶液进料管道,距地面约 40cm 处有两根乙二醇水溶液
出料管道。进、出料管道均设有开关阀门,通过动力车间与 101
车间合成反应釜夹套、重结晶釜夹套相连(图 4)。

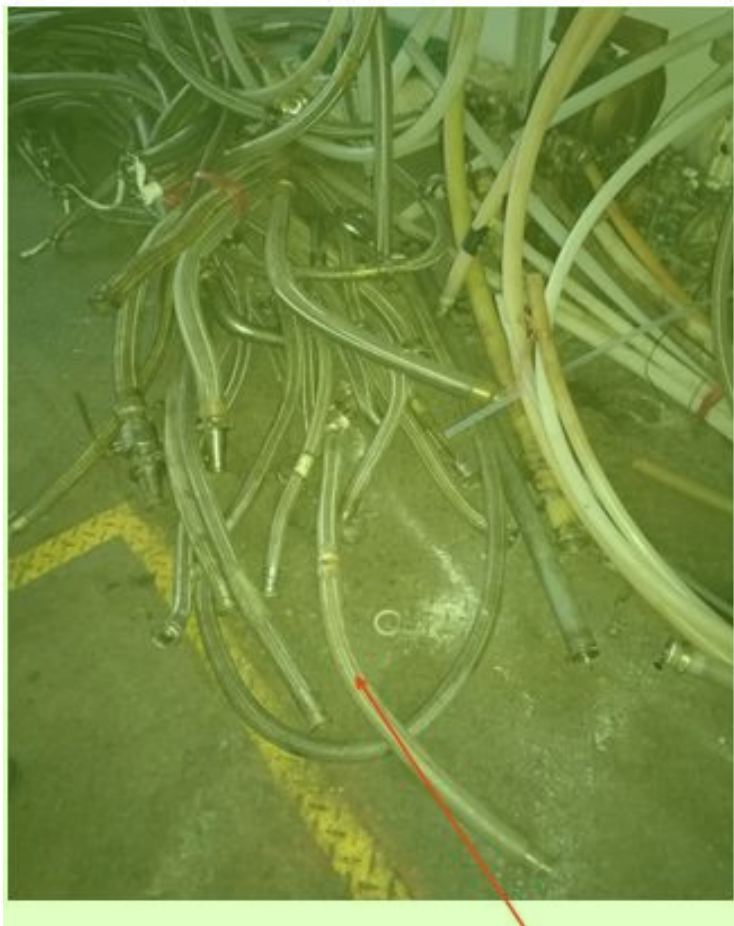
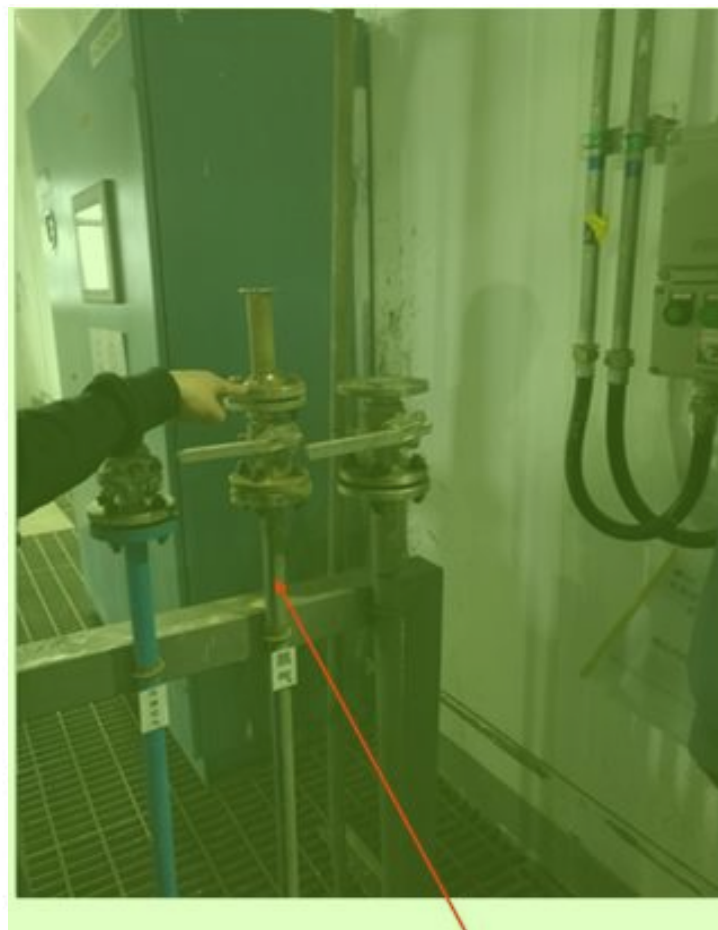
图 6: 101 车间氮气吹扫所用管道图³

3 月 14 日，101 车间工艺设备科科长蒋春鹏检查设备时，发¹现与重结晶釜夹套相连的 101 车间四楼 26 号乙二醇管线存在跑冒滴漏，及时向合成制造部副部长贺美、动力技术部部长王军汇报，会商决定 3 月 15 日进行补焊动火作业。当天 18 时许，101 车间工艺设备科工程师鲍佳诚开始用压缩空气对 26 号乙二醇管线进行吹扫；18 时 23 分，朱志光在微信群发布“乙二醇管路药洗结束，开始排空，请把釜内物料压回”；19 时 14 分，鲍佳诚将空气吹扫改为氮气吹扫，并在微信群发布“在用氮气压四楼管廊乙二醇”，19 时 24 分再次在微信群发布“我压的 26 号线的乙二醇”，均未收到相关人员回应。氮气吹扫一直持续到 3 月 15 日 8 时 06 分，直到蒋春鹏接到朱志光电话通知后才关闭氮气阀门，停止吹扫（图 6）。

(2) 未制定氮气吹扫（置换）操作规程。经查，欣奕华公司²没有制定氮气吹扫（置换）操作规程。3月14日晚，101车间工艺设备科作业人员进行氮气吹扫作业，未采取分层关闭阀门或其他有效隔离措施，使用氮气对乙二醇管线进行吹扫，导致氮气通过乙二醇管线经动力车间进入乙二醇水箱。

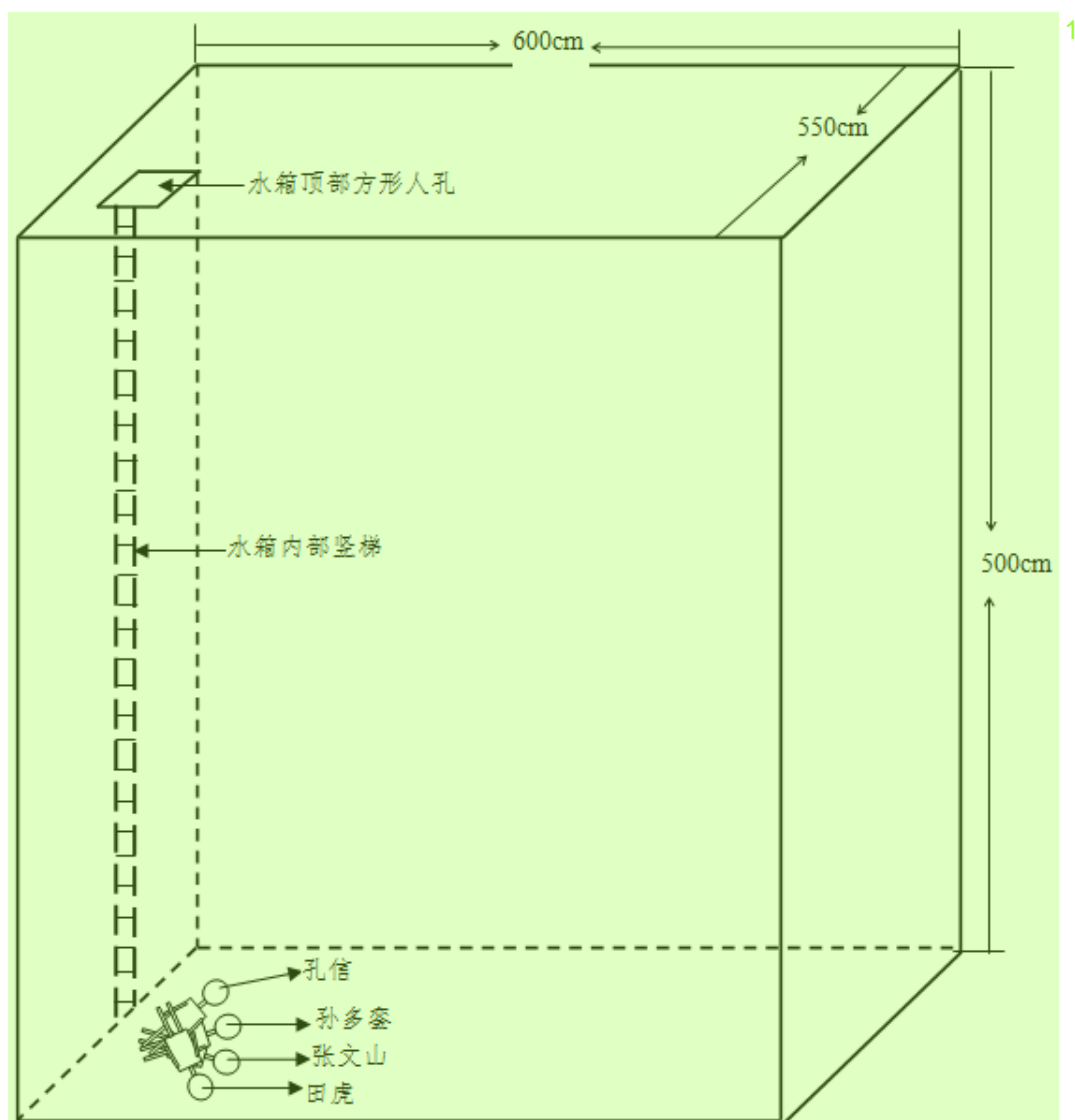
图 7：事故伤亡人员位置示意图¹

7 时 50 分，朱志光接报后，立即电话通知值班员徐方（此时已在事故现场）、高修远赶往事发现场。孔信系好安全绳、佩戴过滤式防毒面具进入水箱后晕倒（图 7）。张玉龙、徐方见状，立即将孔信往上拉，在随后赶到的秦保绪协助下一同将孔信拉出水箱。孔信当时呼吸困难，随即被送往安徽医科大学附属阜阳医院（以下简称阜阳医院）救治。

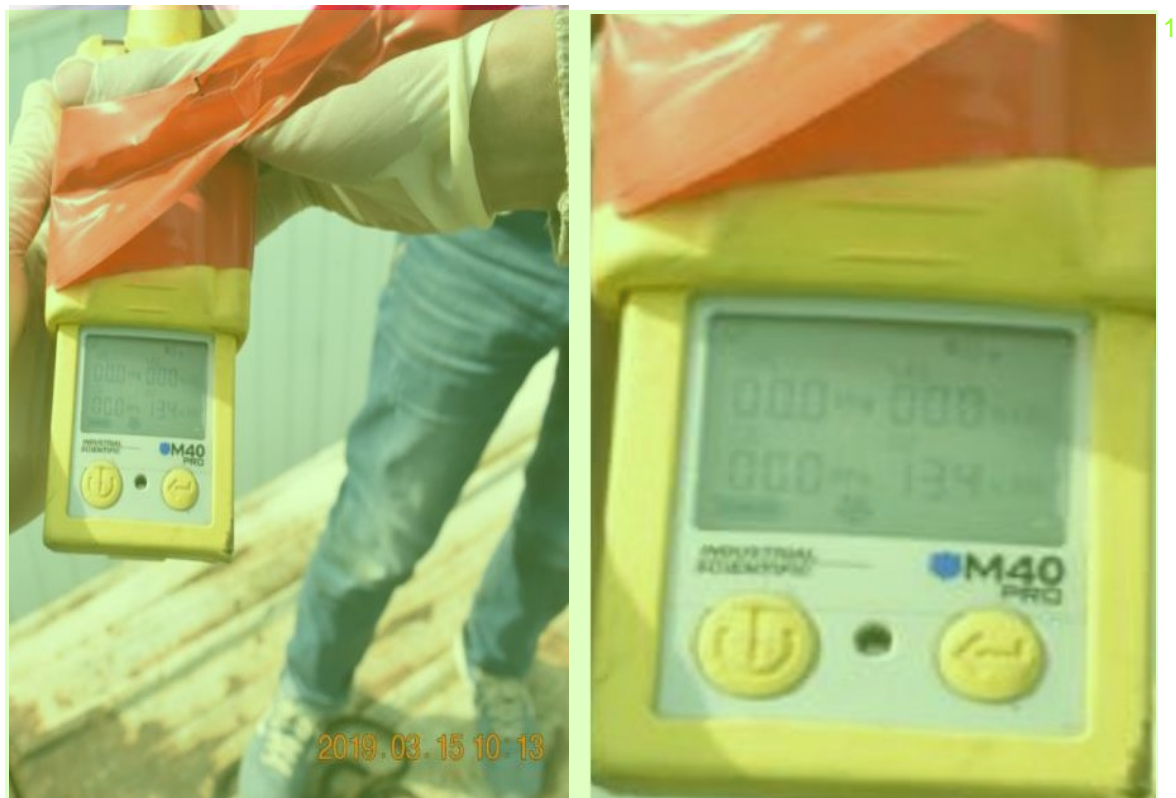
图 8：便携式检测仪氧含量检测结果¹

(2) 3月15日10时13分(事故发生后2小时31分钟，距停止氮气吹扫2小时7分钟)欣奕华公司采用便携式检测仪检测结果(图8)显示，乙二醇水箱内氧含量为13.4%。检测机构3月15日12时10分(事故发生后4小时28分钟，距停止氮气吹扫4小时4分钟)空气取样检测结果(图9)显示，乙二醇水²
